Opravy vozidel - Rovnání

Povolené opravy rámu vozidel

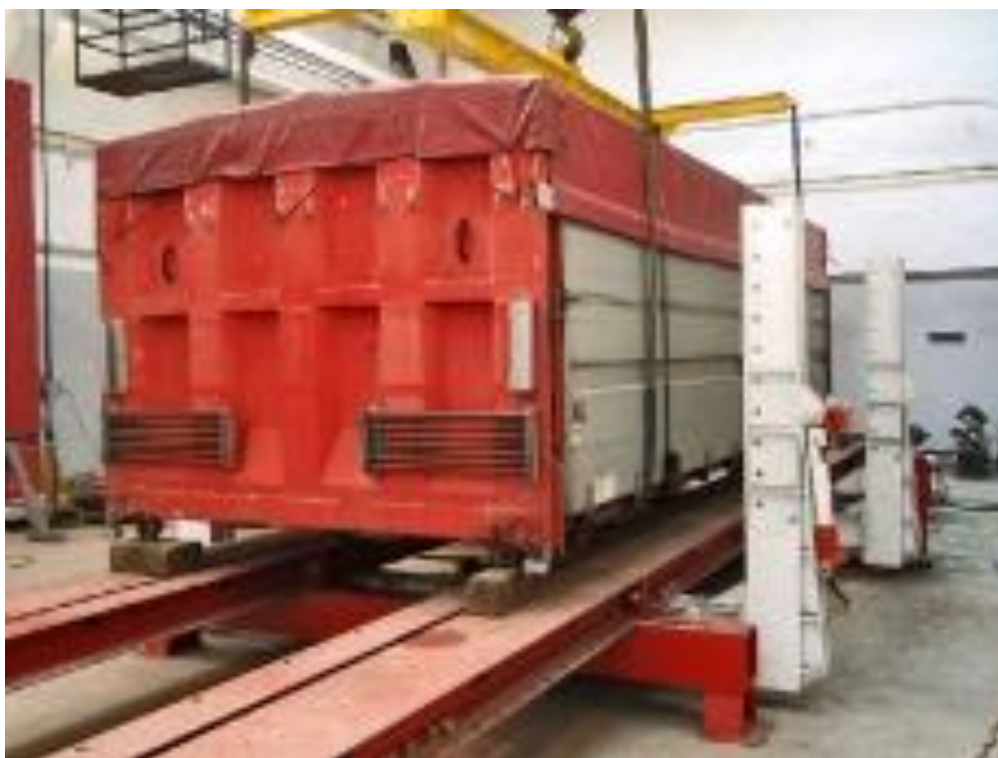
Různé **speciální přípravky** a **hydraulické válce** mohou být umístěny tam, kde je požadována oprava: **uvnitř nebo vně rámu, mezi koly a na dalších těžko dostupných místech**. To vše se provádí bez snižování pevnosti rámu teplem. Rovnění se provádí za studena, takže nedochází ke **změně krystalické struktury** rovnaného materiálu. K rovnání se používají hydraulické válce od **10 tun až do 90 tun**. Lze tak vyrovnat i velmi **poškozené rámy**, které jsou často považovány za neopravitelné. Výhodou tohoto způsobu rovnání je to, že rám **nemusí být úplně odstrojen**. Často se rovná celý podvozek, **včetně vzduchotechniky a elektroinstalace, někdy i s kabinou**.
